永宁棉场四期保障房项目地块 土壤污染状况调查报告

2020年3月

项目名称：水宁棉场四期保障房项目地块土壤污染状况调查

编制单位：安徽省柏瑞环保科技有限公司

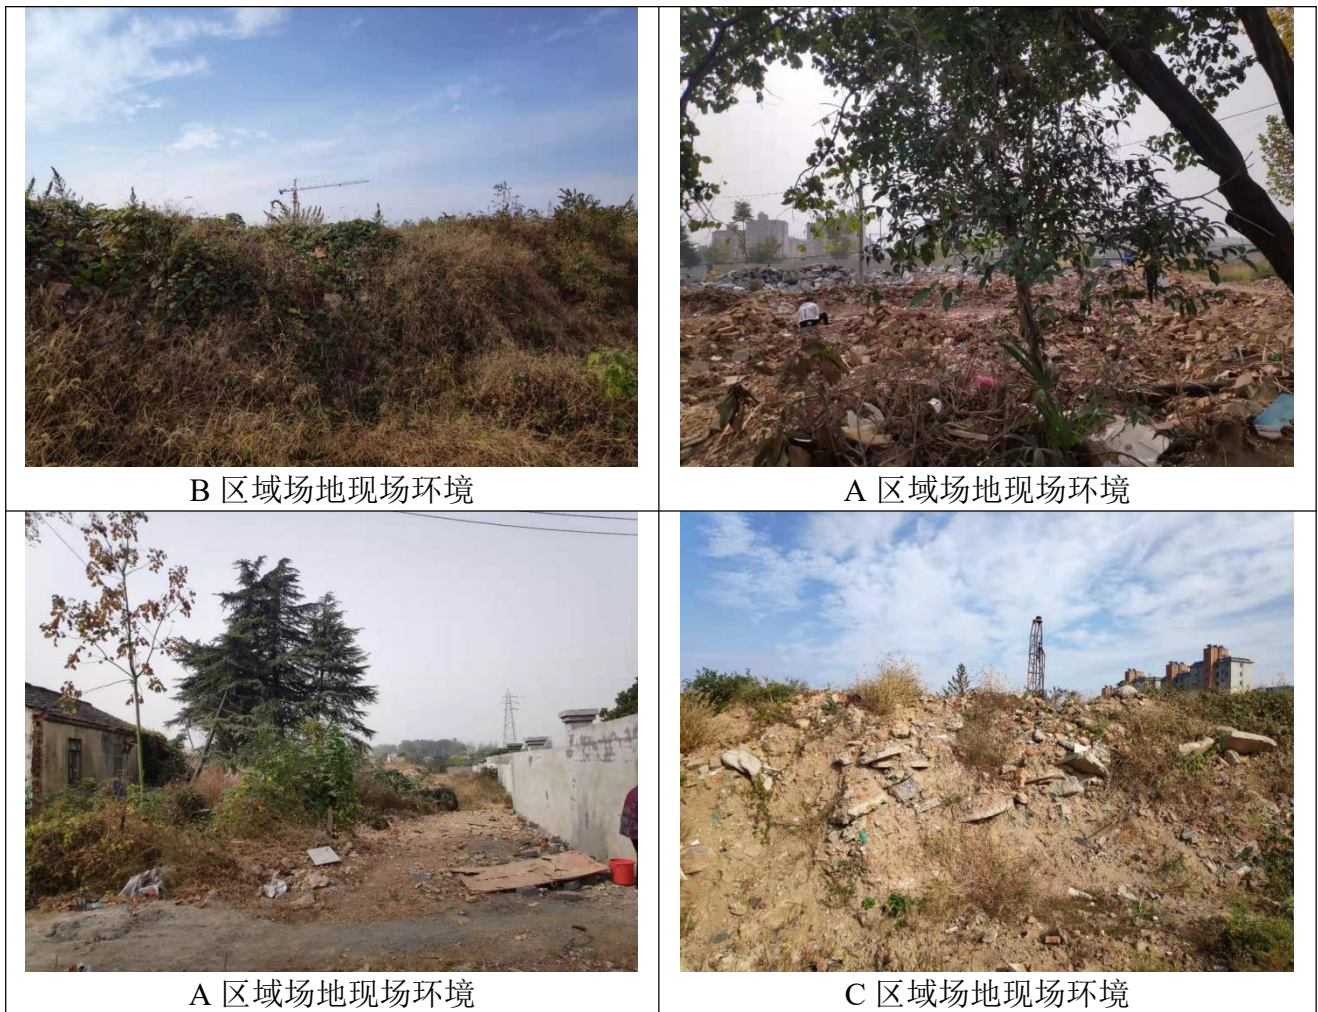
图 1-3 厂址现状

现场调查期间，项目地块基本为原职工宿舍、居民区拆除后空地及荒置草地；现场调查期间本场地地块现状详见下组图 1-3。

现场调查期间，项目地内原有居民住房已基本完成拆除，仅少部分住房未全部拆除完毕，项目地块基本为原居民房拆除后空地及荒置草地，部分区域可见原居民种植蔬菜园遗留。住宅拆除后的建筑垃圾尚未完成移除，闲置荒地以杂草及灌木为主。

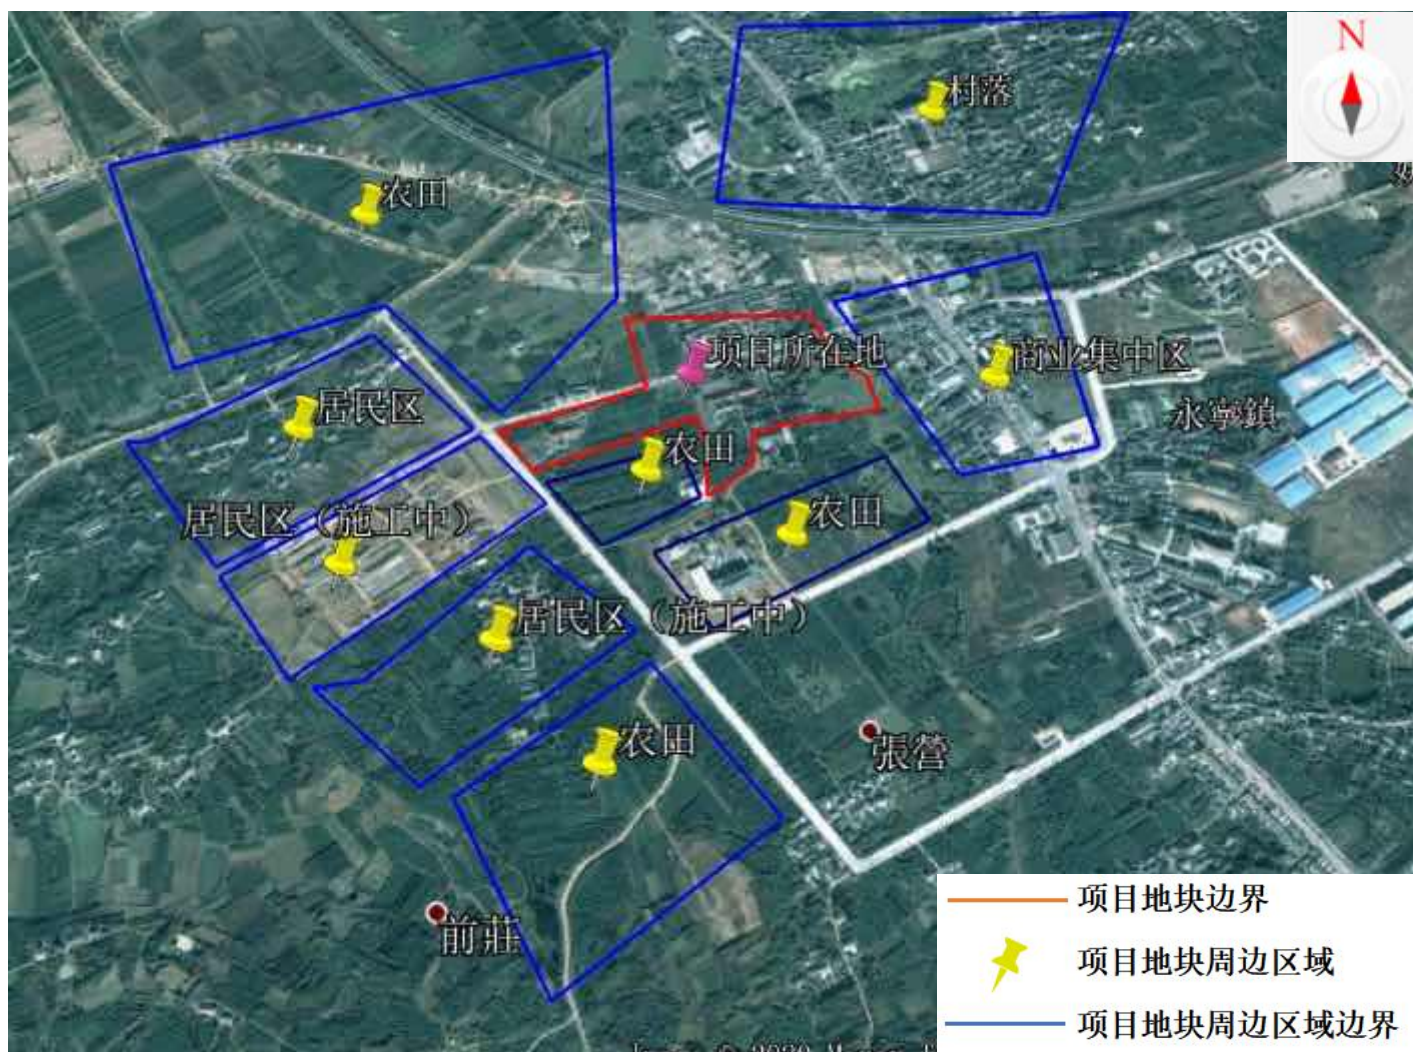
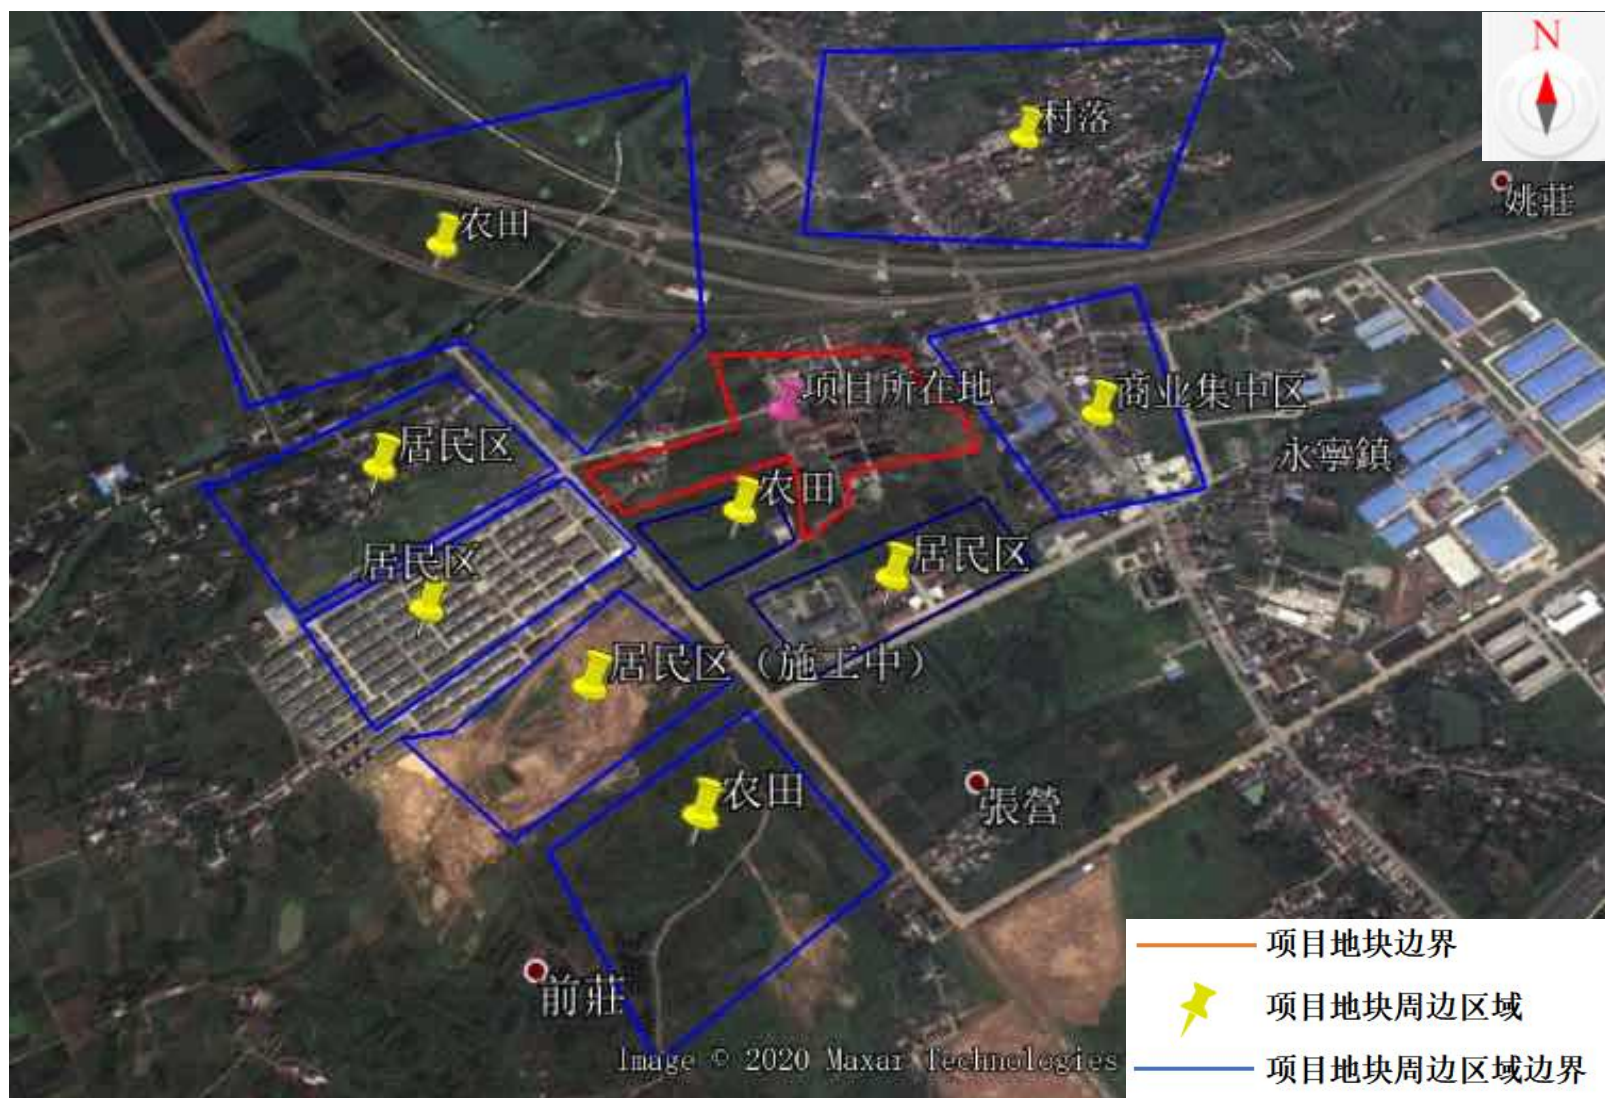
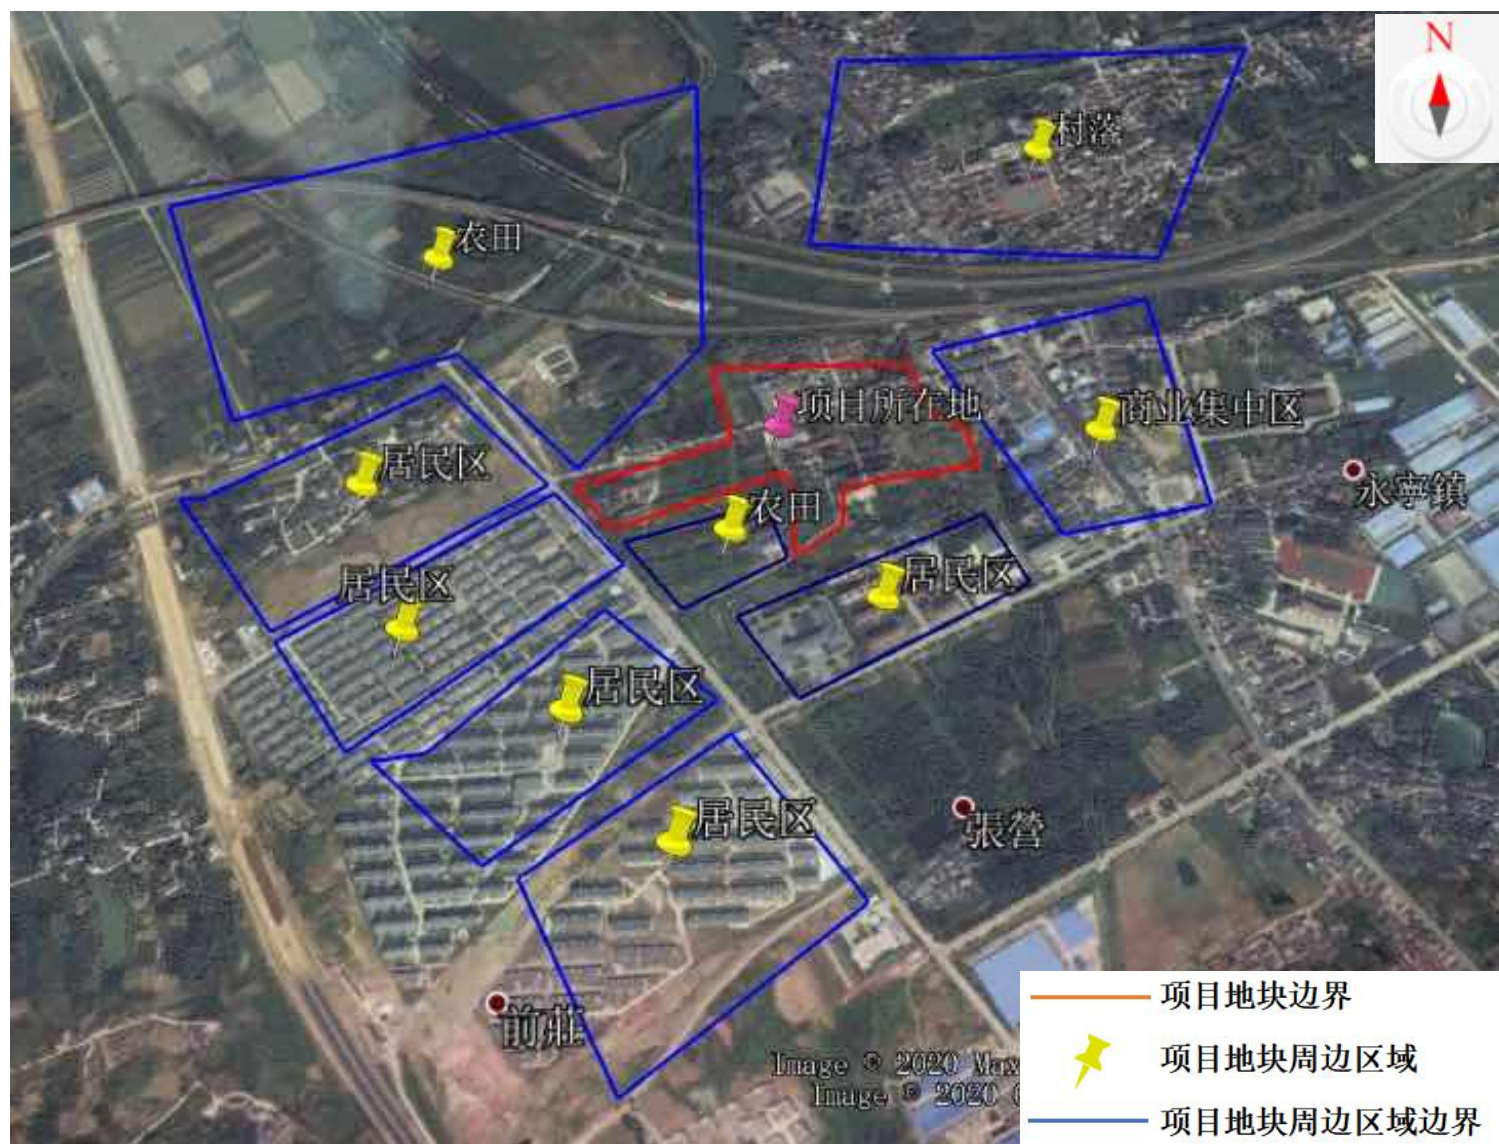
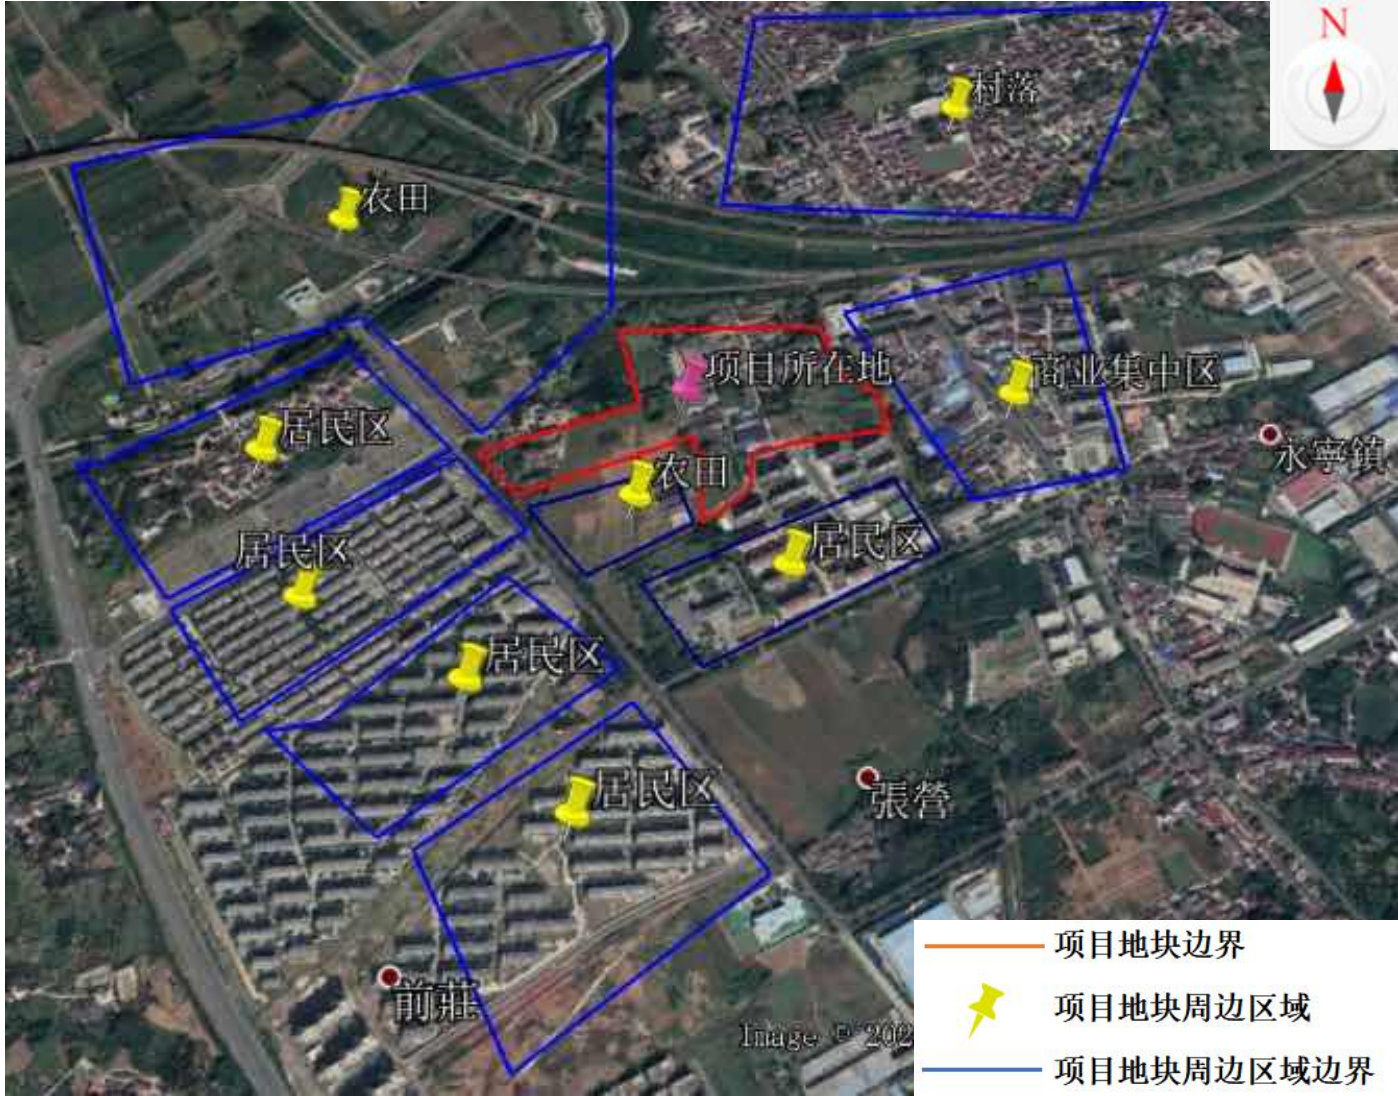
序号	位置	年限	历史状况
1	场地东侧	2006 年至今	商业区
2	场地南侧	2010 年之前	农田
		2010 年至今	陆续建设居民区
3	场地西南	2006 年至今	农田
4	场地西侧	2006 年-2007 年	居民区、居民区（在建）
		2007 年至今	居民区
5	场地西北侧	2006 年至今	农田
6	场地北侧	2006 年至今	农田

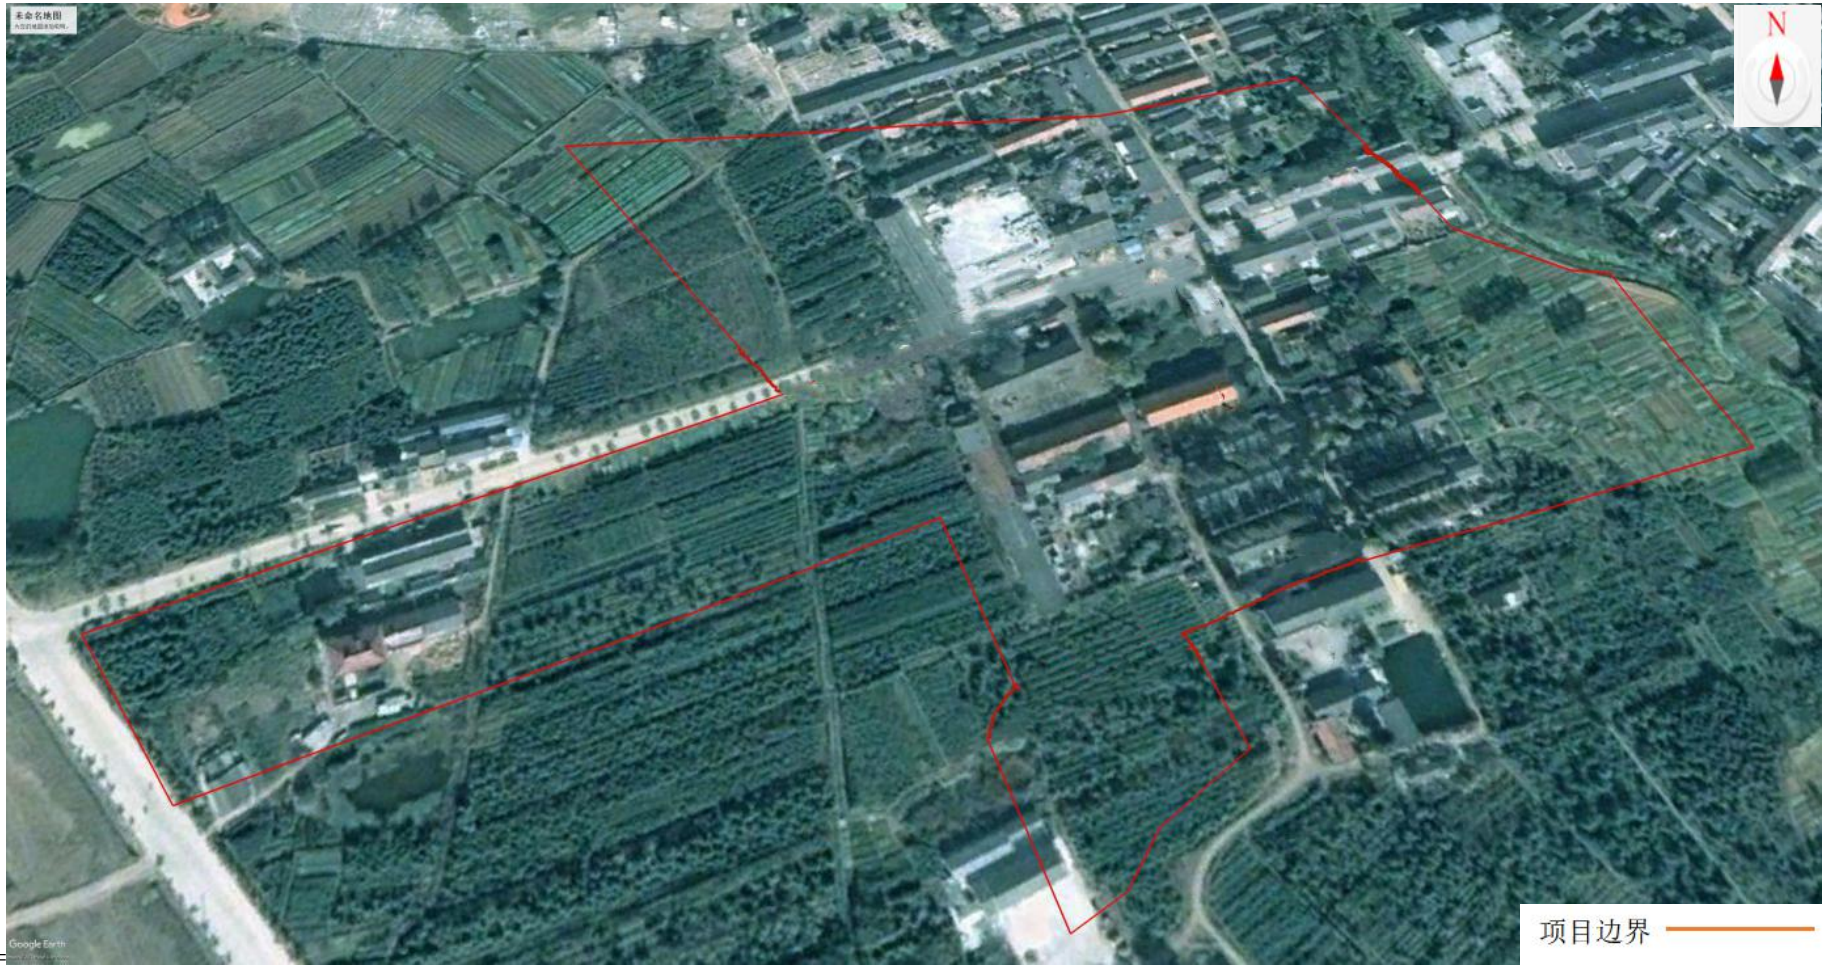
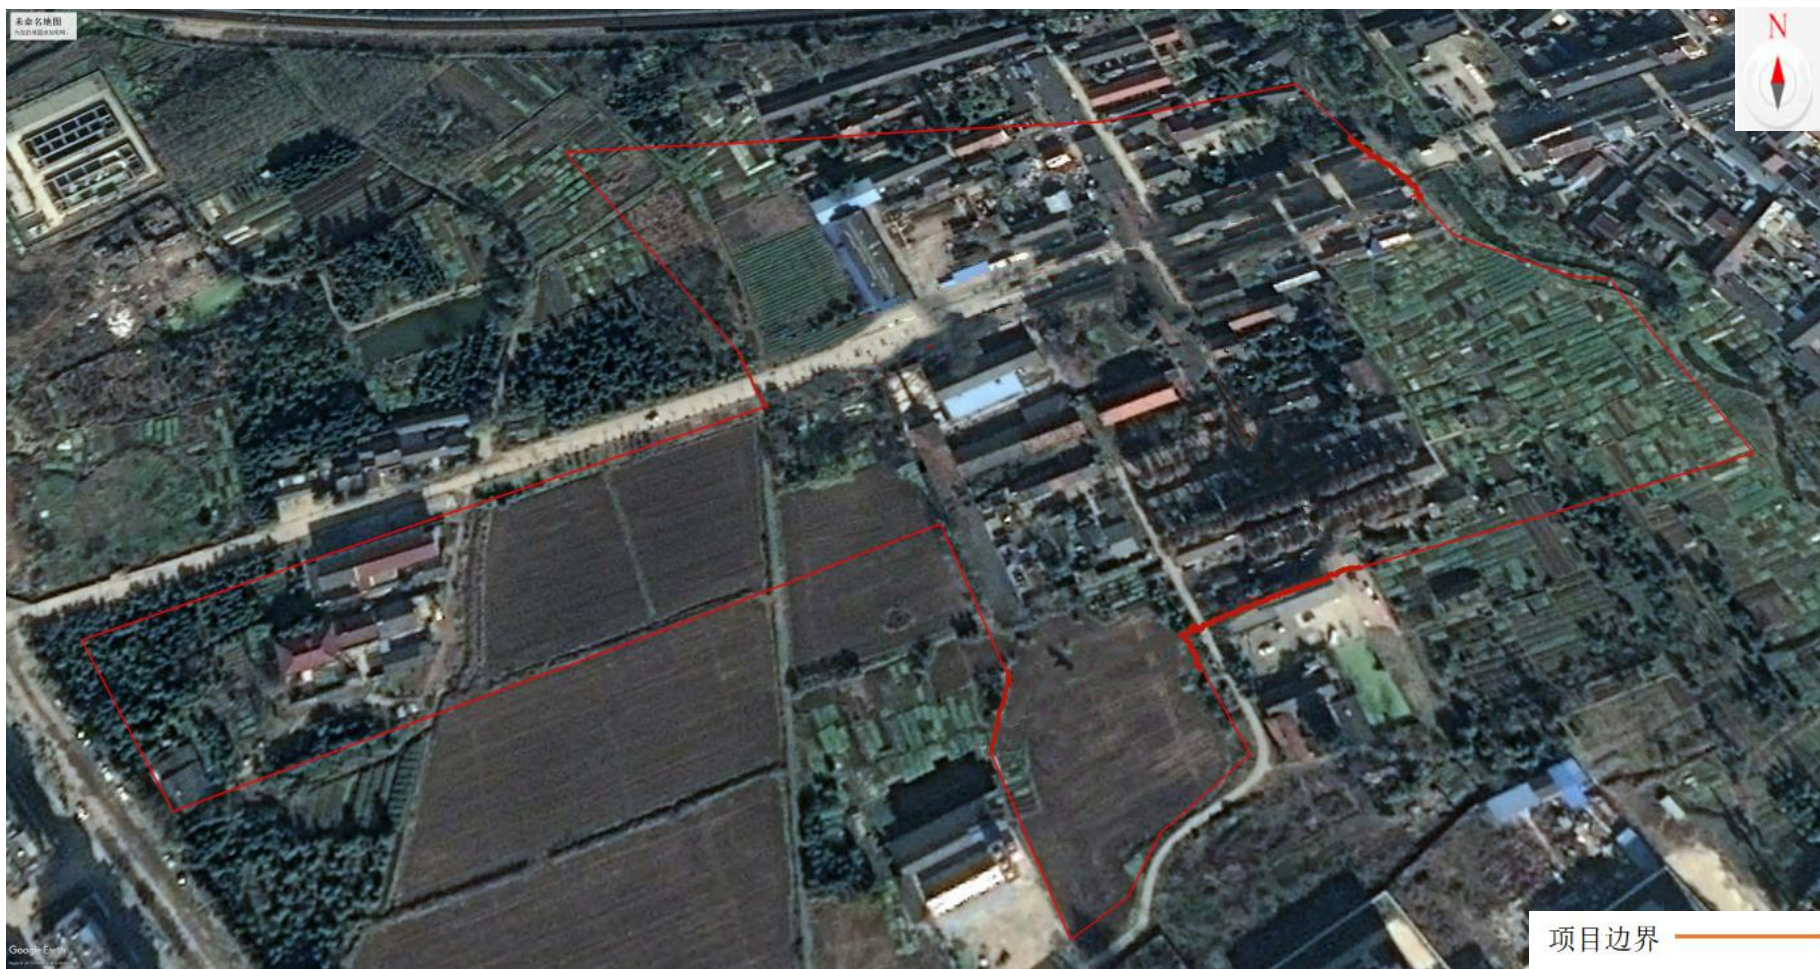
项目场地 A、C、D 区域在计划经济年代及之前，一直作为棉场的农用地；后零星建设居民点，直至 20 年代初期，在 A 区域形成自然村落，B 区域东侧部分土地为阀门厂旧址，该阀门厂于 20 世纪 70 年代建设，2008 年已完成所有设备拆除，厂区关闭，现已完成拆迁工作，C 区域为棉场职工宿舍，D 区域为闲置荒地。

A、C 两处区域一直为职工及村民生活用地，**无明显污染源**；D 区域一直为闲置荒地，地面基本为杂草及灌木，**无明显污染源**；B 区域西侧为职工宿舍，东侧为阀门厂拆除旧址，**遗留场地未见明显污染**。

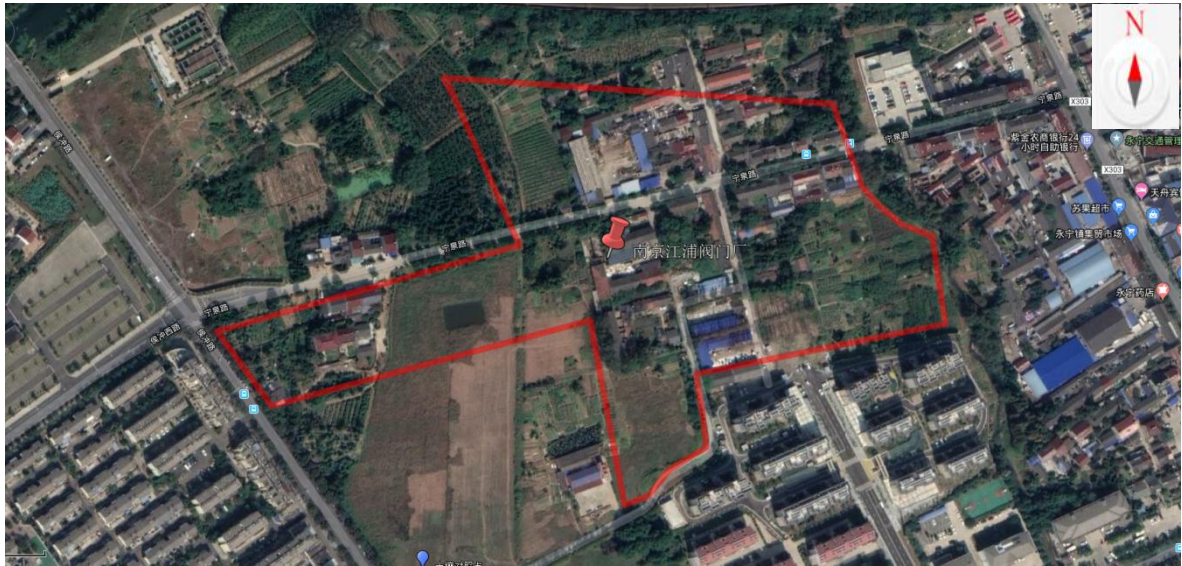
图 2-2 南京江浦阀门厂地理位置图及厂区平面布置图

根据现有建筑物残留情况，以及对原阀门厂职工走访了解，初步复原厂平面布置图如下：

根据现有可查询到的相关资料，永宁棉场长期作为棉种的繁育培植基地，一直从事棉花的栽培工作，对地块的环境污染较小，B 区域阀门厂于 20 世纪 70 年代建设，2008 年已完成所有设备拆除，阀门厂主要是购入阀门半成品组件，在厂内完成安装组装，不涉及其他生产形式生产，潜在的污染途径可能为附近居民区建设时违规倾倒垃圾造成的环境质量恶化。
